Evaluasi Kinerja Aset Fasilitas Kawasan Wisata Alam Wayang Windu Panenjoan Pangalengan Kabupaten Bandung

Nurlaila Fadjarwati, Refa Ardian Fadillah*
Politeknik Negeri Bandung

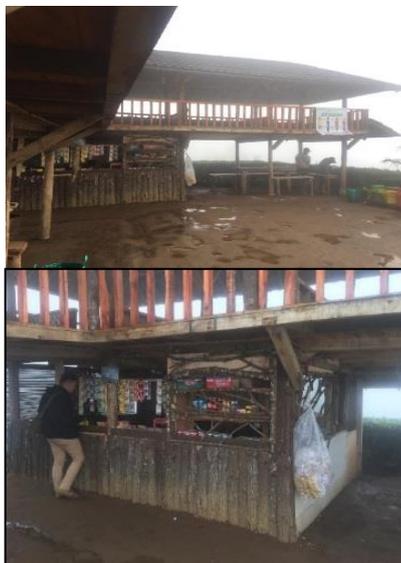
Gambar 1. Kondisi Warung di Wayang Windu Panenjoan

Rumah makan berdasarkan hasil observasi, Kawasan Wisata Alam Wayang Windu Panenjoan hanya terdapat 1 (satu) warung dengan ukuran luasnya adalah 9M², sehingga makanan dan minuman yang ditawarkan di wisata tersebut belum

bervariasi. Adapun variasi jenis makanan yang ada di warung Wayang Windu Panenjoan yakni berupa mie instan, makanan ringan serta minuman ringan dalam kemasan

Menurut Peraturan Menteri Pariwisata dan Ekonomi Kreatif Republik Indonesia Nomor 7 Tahun 2020 menyatakan untuk kriteria kios kuliner minimum 5 (lima) jenis kuliner dan maksimum 20 (dua puluh) jenis kuliner serta tidak boleh ada duplikasi. Disamping itu, harus ada petunjuk arah dengan tulisan yang terbaca jelas dan mudah terlihat. Jenis kuliner yang terdapat di Wayang Windu belum memenuhi standar kriteria karena kurang dari 5 jenis variasi kuliner. Selain itu, fasilitas warung belum dilengkapi dengan papan nama atau petunjuk arah, sehingga warung di Wayang Windu belum memenuhi kriteria ideal.

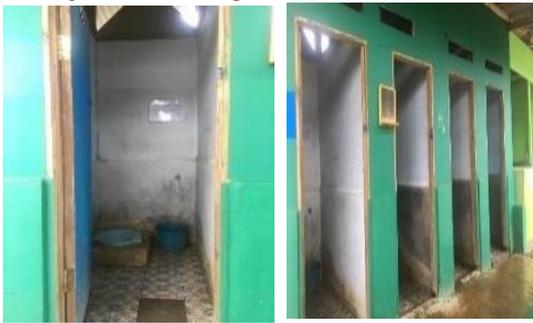
Gambar 2. Kondisi Toilet Wayang Windu

Toilet berdasarkan hasil observasi, ada 8 toilet yang terpisah antara pria dan wanita, yakni 4 (empat) toilet untuk pria dan 4 (empat) toilet untuk wanita. Ukuran dari tiap-tiap toilet yakni 2x1 meter. Tidak ada fasilitas toilet khusus bagi pengunjung difabel. Selain itu, ada perlengkapan toilet yang belum ada yakni ember di toilet pria. Kondisi toilet Wayang Windu ditunjukkan oleh gambar 2.

Berdasarkan paparan tersebut, toilet dan kelengkapan yang tersedia di Wayang Windu Panenjoan belum memenuhi kriteria misalnya tidak terdapat handicap, toilet paper, pengering tangan, dan tempat sampah di masing-masing toilet. Hasil analisis ketiga pernyataan diatas, dapat disimpulkan berdasarkan observasi, wawancara dan Kuesioner bahwa dimensi fasilitas utama di Wisata Alam Wayang Windu Panenjoan dengan indikator Toilet belum memenuhi kriteria atau belum sesuai.

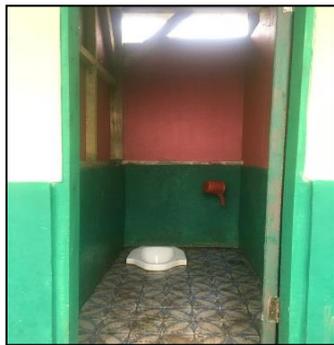
Gambar 3. Toilet Yang Tidak Memiliki Tempat Air

husus. Selain itu ada juga yang tidak dilengkapi dengan tempat air, seperti yang ditunjukkan oleh gambar 3.

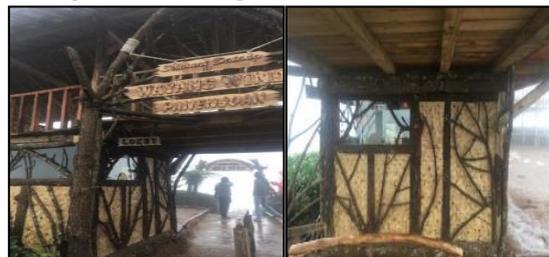
Gambar 4. Kondisi Pusat Informasi Wayang Windu Panenjoan

pusat informasi masih bersatu dengan tempat pembelian tiket masuk. Ukuran tempat tersebut 2x2 meter persegi. Kondisi eksisting pusat informasi tersebut ditunjukkan oleh gambar 4 berikut ini:

Standar dimensi pusat informasi menurut Peraturan Menteri Pariwisata dan Ekonomi Kreatif Nomor 3 Tahun 2018 bahwa pusat informasi wisata memiliki luas bangunan tidak lebih dari 80 (delapan puluh) meter persegi. Sarana dan prasarana yang harus tersedia antara lain

Dapat disimpulkan berdasarkan hasil observasi, wawancara dan kuesioner yang telah dilakukan mengenai Pusat Informasi yang tersedia di Wisata Alam Wayang Windu Panenjoan sudah ada dan penting untuk diadakan secara terpisah. Namun untuk standarnya belum memenuhi sesuai kriteria menurut Peraturan Menteri Pariwisata dan Ekonomi Kreatif Republik Indonesia Nomor 7 Tahun 2020, sehingga dimensi Fasilitas pendukung dengan indikator Pusat Informasi ini perlu dibenahi.

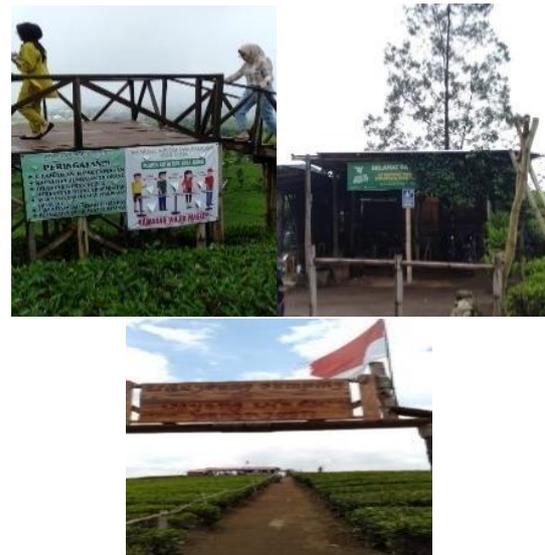
Gambar 5. Papan Informasi di Wayang Windu Panenjoan

Papan informasi berdasarkan hasil observasi langsung di Wisata Alam Wayang Windu Panenjoan terdapat papan nama di pintu masuk kawasan, peringatan dan spanduk nama di area bumi perkemahan seperti yang ditunjukkan pada gambar 5:

Menurut Peraturan Menteri Pariwisata dan Ekonomi Kreatif Nomor 3 Tahun 2018 Bab V Poin E bahwa papan petunjuk arah dari atau menuju atraksi wisata ditempatkan pada jalan atau jalan setapak. Berdasarkan kondisi eksisting, papan petunjuk di kawasan Wisata Alam Wayang Windu Panenjoan sudah tersedia pada jalan atau jalan setapak. Hasil kuesioner yang menyatakan bahwa wisatawan atau pengunjung Kurang Setuju dengan mudahnya menemukan pusat informasi dan telah tersediannya papan informasi bagi pengunjung di Wisata Wayang Windu Panenjoan seperti rincian pada tabel 6.

yang ada mengenai Papan Informasi atau Papan Petunjuk di Wisata Wayang Windu Panenjoan telah tersedia, namun pengunjung masih kesulitan menemukan pusat informasi dan papan petunjuk arah. Maka untuk indikator ketersediaan Papan Informasi atau Papan Petunjuk di Kawasan Wayang Windu Panenjoan sudah sesuai dengan kriteria Menurut Peraturan Menteri Pariwisata dan Ekonomi Kreatif Nomor 3 Tahun 2018 Bab V Poin E.

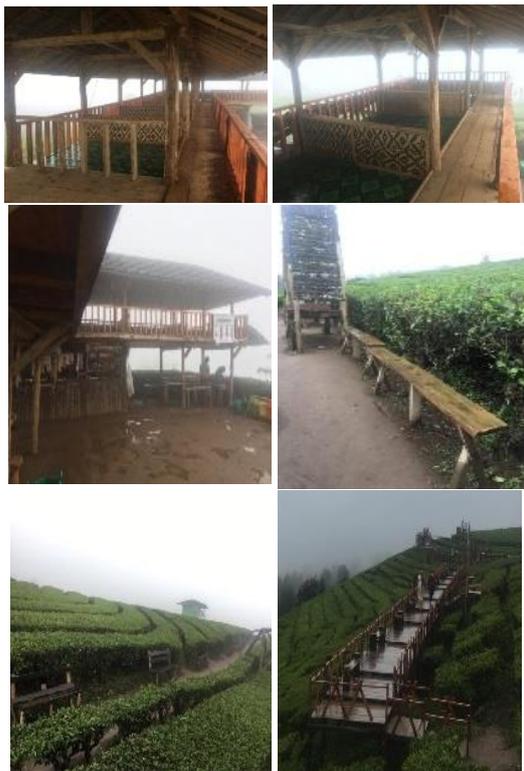
Gambar 6. Kondisi tempat duduk Wisata Wayang Windu Pangalengan

Tempat duduk berdasarkan hasil observasi, Kawasan Wisata Alam Wayang Windu terdapat tempat duduk dengan jumlah 25 buah dengan bahan kayu. Selain itu, pengunjung dapat menggunakan tempat duduk lesehan diatas warung. Kondisi tempat duduk terbuat dari kayu yang sederhana seperti yang ditunjukkan pada gambar 6 berikut:

Menurut Peraturan Menteri Pekerjaan Umum Nomor 3/PRT/M/ 2014 tentang pedoman perencanaan, penyediaan, dan pemanfaatan sarana dan prasarana menyatakan bahwa tempat duduk dibuat dengan menggunakan material yang

memiliki ketahanan tinggi seperti besi. Sedangkan menurut Peraturan Menteri Pariwisata dan Ekonomi Kreatif Nomor 5 Tahun 2019, tempat duduk memiliki dimensi lebar 0,4-0,5 meter dan panjang 1,5 meter serta jarak antara tempat duduk adalah 10 meter. Kondisi tempat duduk yang tersedia ada tetapi kurang terawat sehingga dapat memberikan kurangnya kenyamanan pengunjung ketika akan beristirahat sejenak menikmati pemandangan tersebut.

Berdasarkan hasil observasi, wawancara dan kuesioner persepsi wisatawan terhadap tempat duduk yang terdapat di Wisata Alam Wayang Windu Panenjoan untuk indikator kondisi tempat duduk sudah memenuhi kriteria menurut Peraturan Menteri Pekerjaan Umum Nomor 3/PRT/M/ 2014.

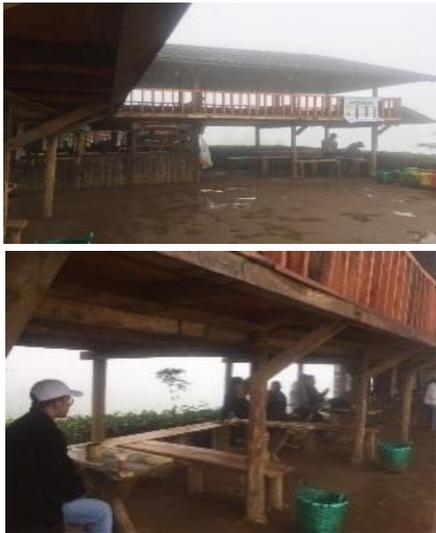
Gambar 7. Meja Piknik Wisata Wayang Windu Panenjoan.

Meja Piknik menurut Prinskin (2001) kriteria meja piknik terlihat dari adanya meja yang dilengkapi dengan kursi dan digunakan sebagai tempat makan. Ukurannya yaitu panjang 1,9 meter dan lebar 1,5 meter. Berdasarkan hasil observasi langsung, meja piknik yang tersedia di Wisata Wayang Windu Panenjoan berjumlah 4 buah yang ditunjukkan oleh gambar 7 dibawah ini:

Berdasarkan observasi dan kuesioner tersebut, Wisata Alam Wayang Windu telah memiliki fasilitas meja piknik namun pengunjung kurang setuju dengan kondisi meja piknik yang nyaman dan dalam kondisi baik, Maka pada indikator ini Wisata Alam Wayang Windu Panenjoan sudah ada namun kualitasnya belum sesuai dengan pengunjung sehingga kriteria dari Prinskin (2001) terpenuhi sehingga kesimpulannya sudah memenuhi.

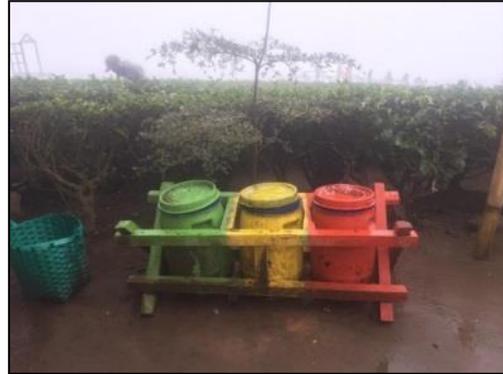
Gambar 8. Kondisi tempat sampah yang dibedakan berdasarkan jenisnya

di lokasi wisata yakni tempat sampah yang dibedakan menjadi 2 (dua) jenis, yaitu tempat sampah organik tertutup dan non-organik tertutup. Berdasarkan hasil Observasi di Wisata Wayang Windu hanya ada satu tempat sampah yang dipisahkan berdasarkan jenisnya seperti yang ditunjukkan oleh gambar 8 berikut:

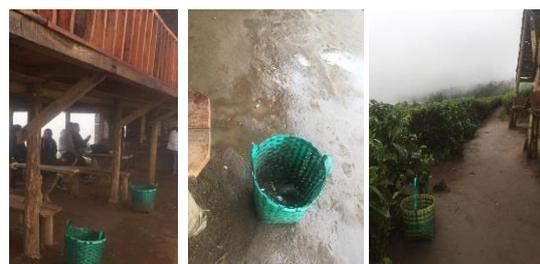
Gambar 9. Kondisi Tempat Sampah Wayang Windu Panenjoan

Berdasarkan hasil observasi, karena hanya ada 1 (satu) tempat sampah yang terpisah antara organik dan non-organik, maka sisanya merupakan tempat sampah sederhana yang terbuat dari anyaman plastik yang diterapkan di beberapa titik dengan jarak bervariasi kurang lebih 1-10 meter dan tidak tertutup. Jarak antar masing-masing tempat sampah tersebut ditunjukkan oleh gambar 9 berikut:

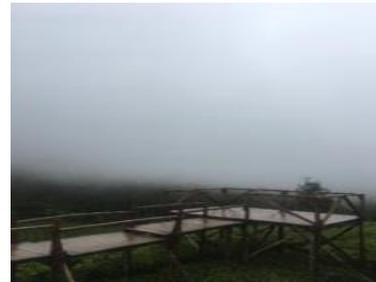
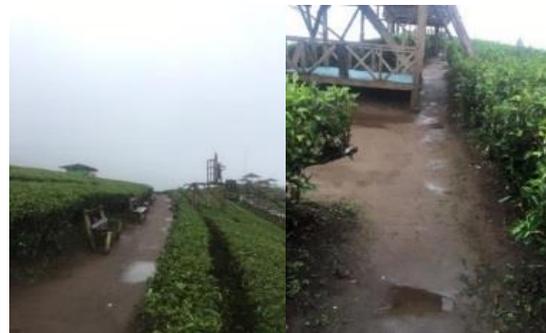
Fasilitas penyandang disabilitas berdasarkan Peraturan Menteri Pariwisata dan Ekonomi Kreatif Nomor 3 Tahun 2018 yang mengemukakan bahwa fasilitas bagi penyandang disabilitas yakni dengan adanya toilet khusus dan akses jalan khusus bagi penyandang disabilitas. Akses Jalan bagi penyandang disabilitas harus memiliki lebar 1,5 (satu koma lima) meter. Jalur harus bebas dari pohon, tiang atau benda yang dapat menghalangi. Akses jalan yang ada di Wayang Windu Panenjoan masih berupa tanah dan ada yang tidak rata, sehingga menyulitkan pengunjung bagi yang berkebutuhan khusus yang ingin menikmati wisata tersebut. Kondisi jalan juga ada beberapa yang sempit sehingga hanya cukup dilalui oleh satu orang. Ketika cuaca sedang hujan, beberapa jalan di Kawasan Wisata

Wayang Windu tergenang air. Selain itu, karena Wisata ini terdapat beberapa tempat foto yang mengharuskan pengunjungnya menaiki tangga atau menuruni tangga akan menyulitkan pengunjung penyandang disabilitas. Berikut merupakan gambar 10 akses jalan di Kawasan Wisata Wayang Windu.

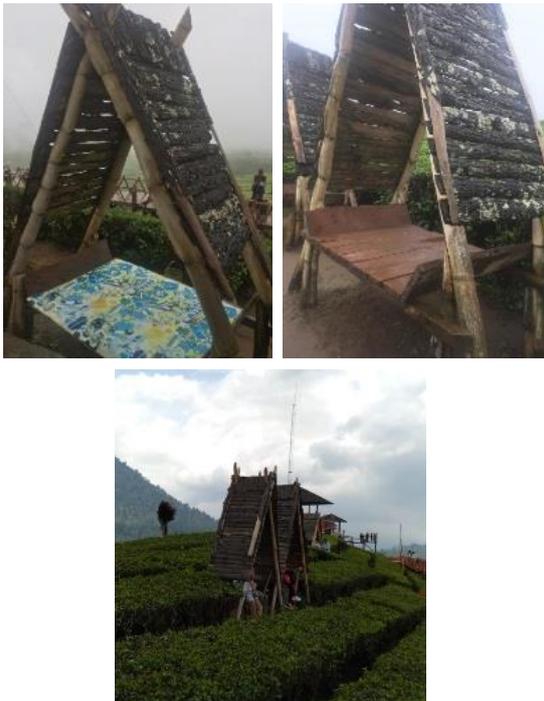
Gambar 11. kondisi eksisting tempat berteduh wayang windu panenjoan

Tempat berteduh berdasarkan hasil observasi, Wayang Windu Panenjoan telah menyediakan tempat berteduh bagi para pengunjung atau wisatawan dengan jumlah 6 buah dengan ukuran 1x1 meter persegi dan hanya dapat diisi oleh 2 (dua) orang didalamnya. Berikut gambar 11 menunjukkan kondisi eksisting dari Tempat Berteduh di Wayang Windu Panenjoan.

Kondisi dari Tempat berteduh tersebut masih seadanya yakni terbuat dari kayu, dan alasnya pun ada yang diberi alas karpet ada juga yang tidak. Ketika cuaca hujan tempat berteduh ini tidak dapat dijadikan tempat singgah mengingat atapnya terbuat dari kayu yang memiliki rongga-rongga sehingga akan terjadi kebocoran. Satu titik tempat berteduh ini terdiri dari 2 (dua) buah. Tempat berteduh ini secara berpasangan masing-masing berjarak 20 meter. Selain tempat berteduh seperti itu, adapun gazebo di Wayang Windu Panenjoan yang berjumlah 4 (empat) buah. Gazebo tersebut terbuat dari kayu. Gazebo tersebut diberikan tarif masing-masingnya yakni Rp.20.000 untuk

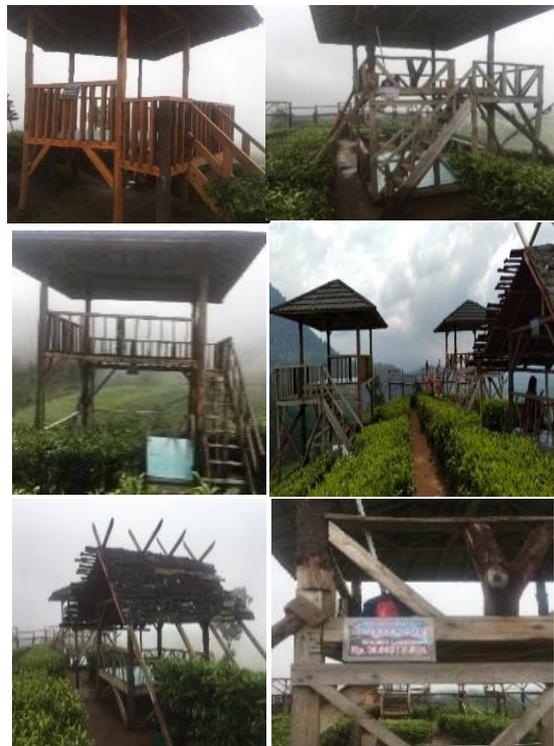
Gambar 12. Kondisi Gazebo Wayang Windu Panenjoan

lantai satu, dan tarif Rp.30.000 untuk lantai atas atau lantai 2 (dua) selama 2 jam. Namun belum ada panduan atau langkah-langkah yang belum tertera mengenai penyewaan gazebo tersebut. kapasitas dari gazebo ini kurang lebih 6 orang yang dimana pengunjung dapat berteduh sambil beristirahat setelah jalan-jalan atau berfoto di wisata tersebut. Berdasarkan hasil observasi, kondisi gazebo dalam keadaan baik dan dapat digunakan pengunjung. Untuk memperjelas kondisi gazebo Wayang Windu Panenjoan berikut gambar 12 menunjukkan kondisi eksisting gazebo

Menurut Peraturan Menteri Pariwisata dan Ekonomi Kreatif Nomor 3 Tahun 2018 dan Suminar & Sari (2021) tentang Gazebo yang umumnya menopang balok-balok melintang di atasnya yang dilengkapi dengan sejenis penutup atau penangung yang bersifat transparan, dan sering diberi tanaman merambat. Berdasarkan hasil kuesioner terhadap persepsi pengunjung Wayang Windu penyediaan fasilitas tempat berteduh, pengunjung tidak setuju fasilitas tempat berteduh dalam kondisi baik dan

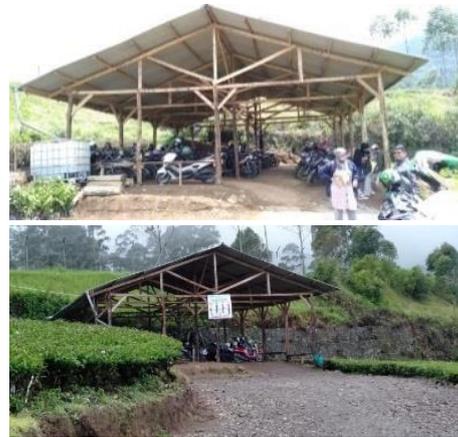
Gambar 13. Kondisi Tempat Parkir kendaraan Roda dua

Mengacu pada peraturan dan hasil lapangan tersebut dapat disimpulkan bahwa Wisata Wayang Windu Panenjoan belum memenuhi kriteria berupa fasilitas P3K yang seharusnya ada di suatu wisata. Area tempat parkir di Wisata Wayang Windu memiliki luas sebesar 16m² untuk kendaraan roda dua dan terletak di sebelah toilet pria. Permukaan areal parkir

masih berbentuk tanah, belum dilakukan pengerasan, belum adanya rambu atau tanda untuk parkir seperti tanda parkir motor, slot parkir, in-masuk ataupun out-keluar dan memiliki atap dari kayu seperti yang ditunjukkan oleh gambar 13 dibawah ini

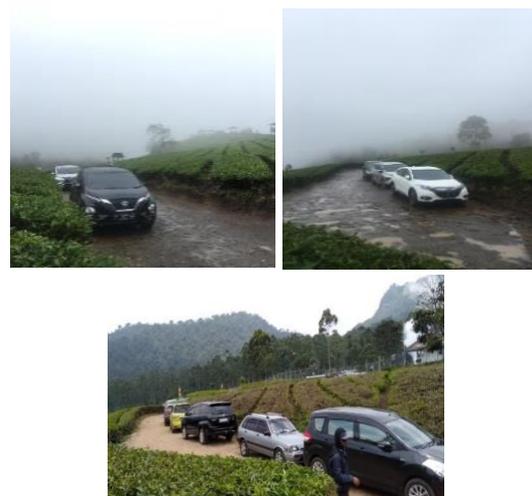
Gambar 14. Kondisi Tempat Parkir Kendaraan Roda Empat

Selain tempat parkir kendaraan roda dua, Wayang Windu juga terdapat tempat parkir bagi kendaraan roda empat, namun kondisi parkirnya masih belum teratur dan masih menggunakan bahu jalan untuk masuk atau keluarnya kendaraan seperti yang ditunjukkan oleh gambar 14 berikut:

Tempat Parkir kendaraan roda empat pun sama, yakni masih belum ada pengerasan, masih berupa tanah, ketika

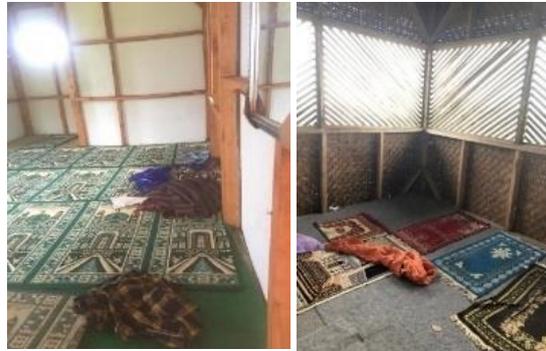
Gambar 15. Kondisi Eksisting Mushola Wayang Windu Panenjoan

Berdasarkan hasil observasi, mushola ini berada di samping toilet. Wisata Wayang Windu Panenjoan telah memiliki sarana beribadah bagi agama islam yakni berupa mushola, namun untuk

perlengkapan beribadah masih seadanya dan tidak adanya tempat khusus sehingga terlihat kurang rapi dan tidak tertata dengan baik seperti yang ditunjukkan oleh gambar 15 berikut:

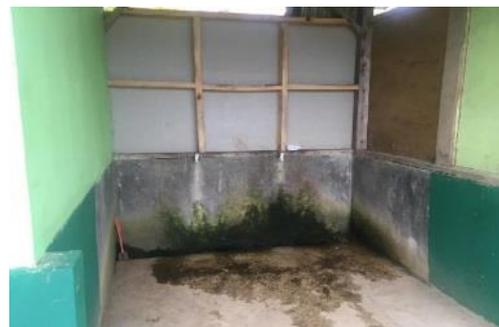
Gambar 16. Kondisi Tempat Wudhu

Berdasarkan hasil observasi, mushola tersebut terdapat dua buah, yang satu dalam kondisi baru dengan ukuran kurang lebih 15 meter persegi, dengan daya tampung kurang lebih 33 orang, namun masih belum dilengkapi peralatan penyimpanan untuk sarung, mukena, dan perlengkapan lainnya. Dalamnya pun tidak terpisah antara pria dan wanita. Mushola kedua berukuran lebih kecil dengan ukuran kurang lebih 6 meter persegi dan hanya menampung 6 orang saja. Selain ruang untuk ibadah, tentunya harus tersedia tempat berwudhu, Wayang Windu Panenjoan telah dilengkapi dengan tempat berwudhu khusus di samping toilet, dengan air yang bersih, namun keadaannya kurang terawat seperti yang ditunjukkan oleh gambar 16 berikut:

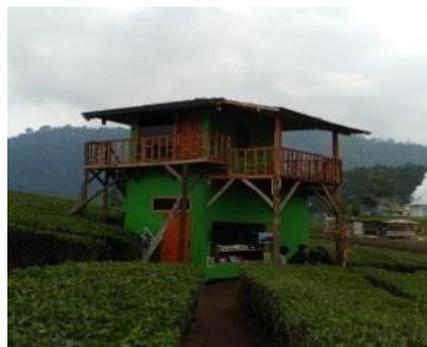
Gambar 17. Pos Keamanan Wisata Wayang Windu Panenjoan

Pos Keamanan berdasarkan hasil observasi dan wawancara kepada pihak pengelola, Wisata Wayang Windu Panenjoan telah tersedia Pos keamanan namun tempatnya bersatu dengan tempat penyewaan foto. menurut Ginting (2008) salah satu layanan wisata adalah tersedianya pos keamanan. Untuk pos keamanan belum tersedia tempat khusus untuk pos keamanan, namun masih bersatu dengan tempat penyewaan foto yakni pada lantai dua, kondisi bangunan juga baru dengan kondisi baik. Berdasarkan Peraturan Menteri Pariwisata Nomor 3 Tahun 2018 mengenai pembangunan dan pengelolaan menara pandang atau pos keamanan yakni memiliki tinggi bangunan minimal 3 meter dengan luas minimal 20 meter persegi, dapat berupa bangunan semi permanen dengan fondasi, memiliki alat komunikasi serta dilengkapi dengan beberapa peralatan seperti teropong pandang, penguas suara. Untuk memperjelas kondisi pos keamanan berikut 17 menunjukkan pos keamanan di Wisata Wayang Windu.
